# JÖNS JONSGÅRDEN

Signestorp 5:21 - Kattarps socken, Helsingborgs kommun

## VÅRD - OCH UNDERHÅLLSPLAN 2012

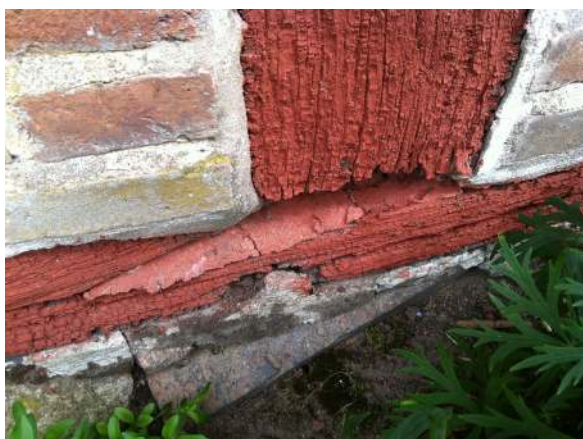
Fotträ lagat med cementbruk på södra fasaden.

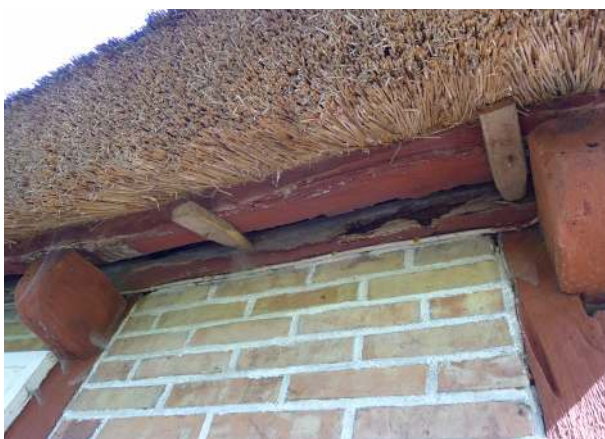
**Ytterväggar:** Både lejd och syll har kraftiga rötangrepp, på vissa ställen är bjälken helt urholkad.

Skadad lejd på södra fasaden.

Skadorna åtgärdas enligt generella åtgärdsanvisningar "Träkonstruktioner". I samband med detta åtgärdas också korsvirkets sammanfogningspunkter.

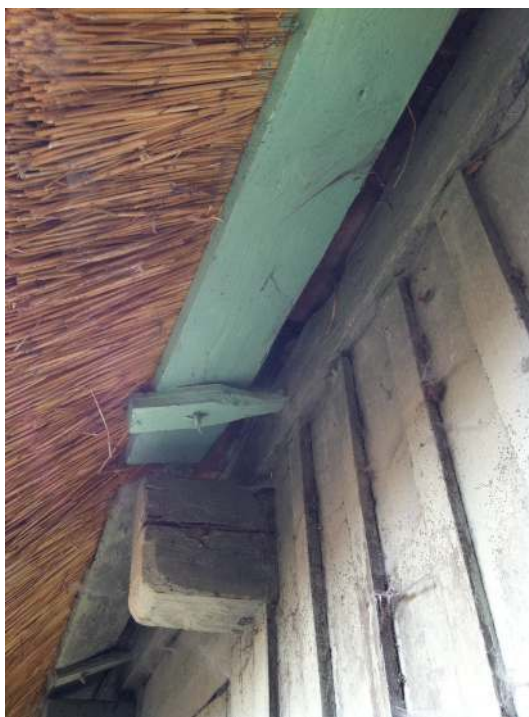
*Nymålad gesims i fel kulör.*

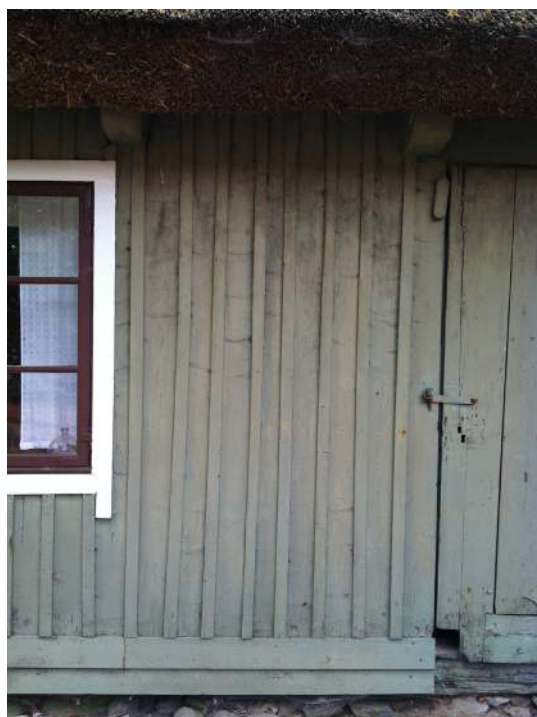
*Fasadpanel i behov av ommålning.*

Gunnar Ottosson levererade linoljefärg vid förra ommålningen för c:a 20 år sedan och kulören skall nu vara densamma. Det finns en sparad burk färg från förra målningstillfället.

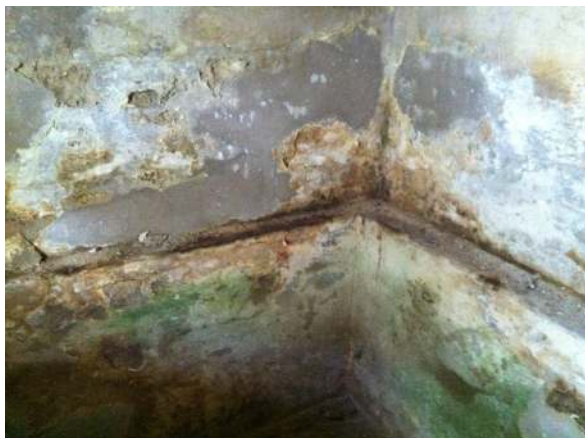
*Putsskador på innerväggar.*

Den gamla trappan bör ersättas med en ny trätrappa av samma modell. Putsen på väggarna har vittrat på grund av fukt. Klimatet i källaren bedöms ha blivit torrare. Den befintliga putsen knackas ner, ersätts med ny hydraulisk puts och målas med kalkfärg.

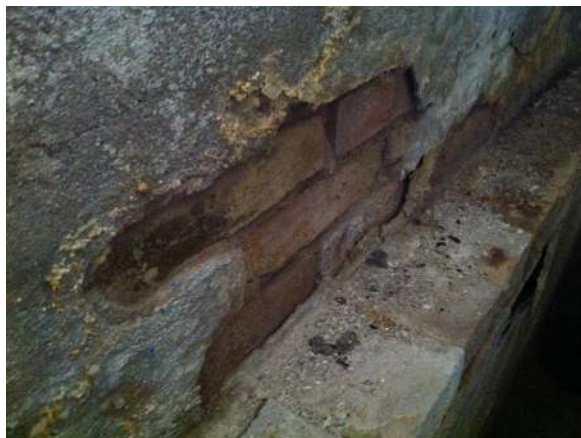
*Putsbortfall.*

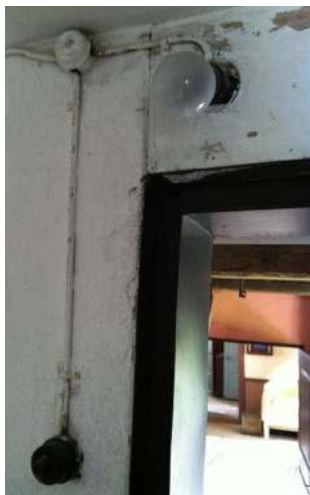
I spiskammaren har elledning rostet till följd av det fuktiga klimatet och bör snarast ses över av elsakkunnig. Om ledningen används bör även lampsockeln av plast bytas ut mot porslin. Även äldre säkringsskåp på vinden är rostangripet och byte bör övervägas om det är i bruk.

*T v Rostig elkabel och uttjänt lampsockel.*

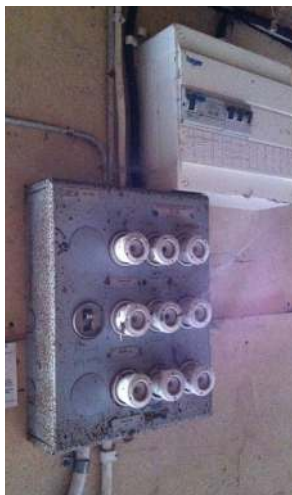
*T h Rostigt säkringsskåp på vinden.*

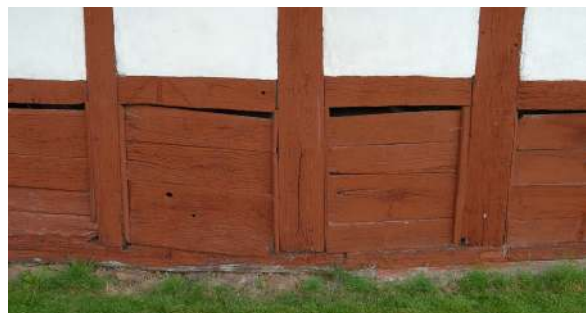
Korsvirkets syllar är kraftigt rötskadade framför allt i bålepartiet mot vägen, men också inåt gården. Risk för sättningar finns när träets kondition försämras ytterligare. Viss sättning har redan skett i båleväggen. Där syllen pågjutits med betong samlas vatten, som får svårt att torka ut, vilket lett till rötskador. Där rötangreppen är så stora att syllen förlorat sin bärande förmåga bör man byta ut de skadade delarna. Samtidigt åtgärdas då också skadade stolpändar. Se generella åtgärdsanvisningar "Träkonstruktioner".

*Till vänster.  
Skador i bålevägg.*

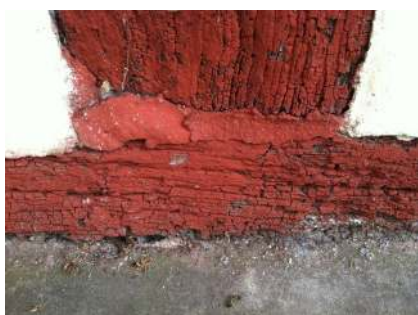
*I bildens nedre del syns den pågjutna sockeln av betong. Mellan fotträ och stolpe lagning med bruk.*

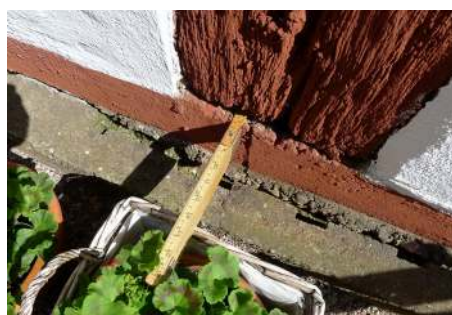
*På södra gaveln pågjutning med betong.  
Hål efter tidigare läkt. Stolpe rötangripen i underkant.*

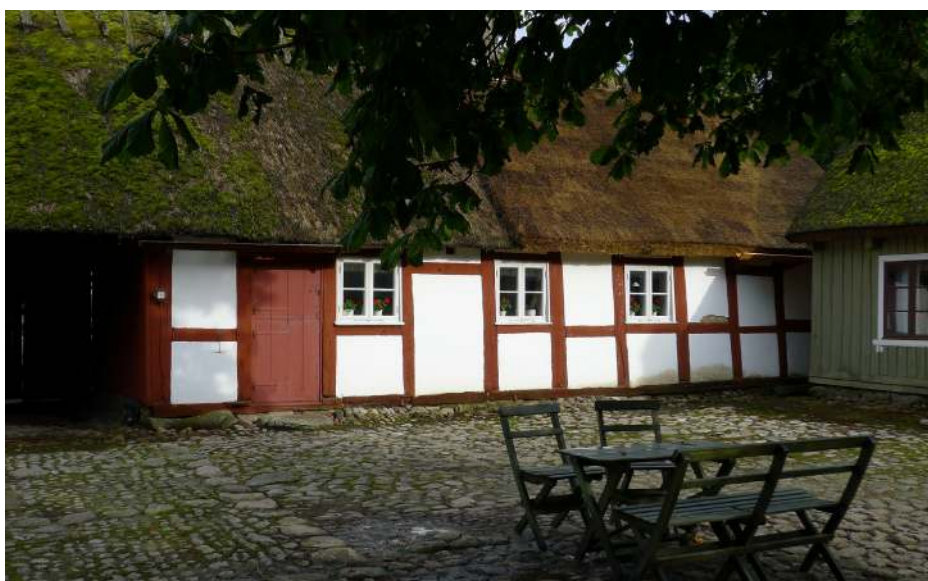
I ett fack har del av ytputsen fallit ner. Allmänt gäller att skador i putsen skall åtgärdas direkt, så att inte klinet skadas. Se generella åtgärdsanvisningar "Murverk och puts".

*Bortfallen puts på gårds-  
föreståndarens bostad.*

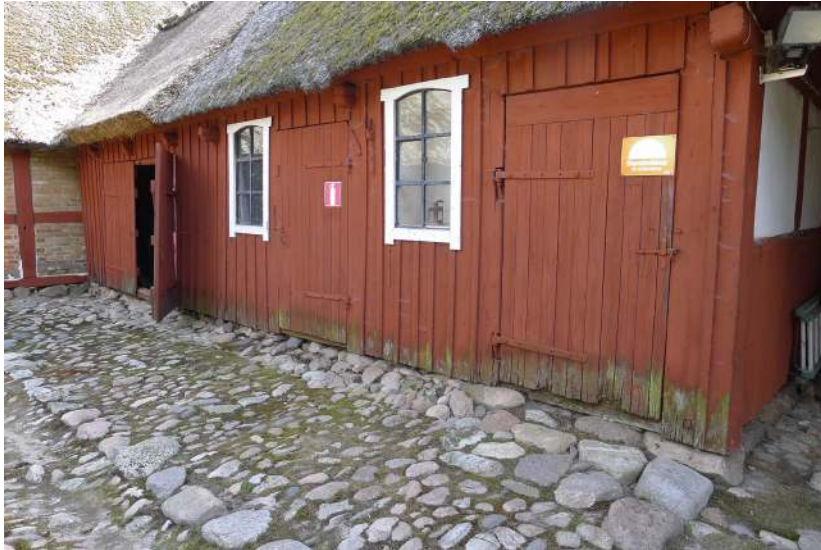
Plankdörrar i arkivdelen är i nedre delar kraftigt rötskadade. Detta skall åtgärdas enligt generella åtgärdsanvisningar "Snickerier och panel". Där rötangreppen går för högt upp, bytes hela brädan. Detta kan medföra att dörren nyttillverkas helt, vilket ger ett mer beständigt resultat. På en gård av denna storlek är det med största säkerhet så man gjorde på 1800-talet.

*Vägg och portar utanför arkiven. Här går rötskadorna högt upp.*

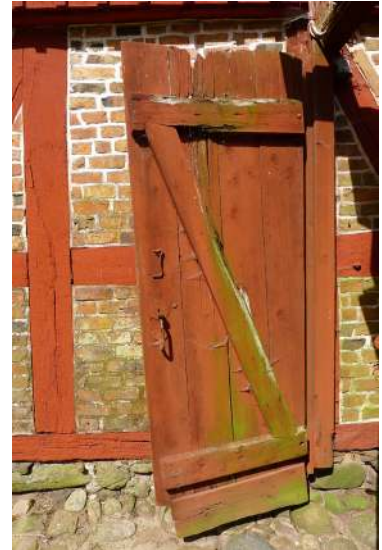
*Port mellan boningslängorna.  
Även konstruktionen rötskadad.*

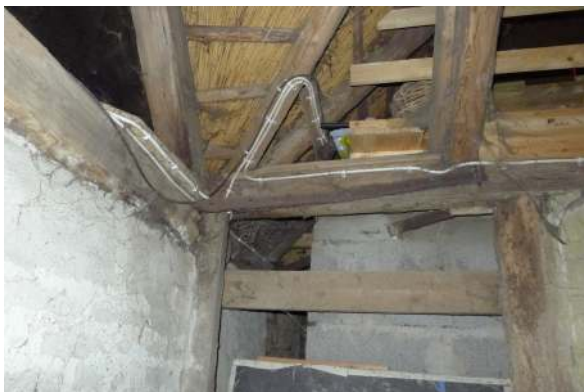
Hörnanslutningar mellan portalängen och lolängen är kraftigt rötskadade med förskjutningar i konstruktionerna som följd. Vissa sparrar saknar upplag. Förstärkningar med plattjärn har gjorts, men stor risk för fortsatta förskjutningar föreligger. Skadorna bör åtgärdas i samråd med antikvarie och konstruktor med vana att arbeta med äldre träkonstruktioner (förslagsvis civ ing Mats Persson, Tyréns 010-452 28 10).

*Anslutning portalänga/lolänga sett från lolängen.  
Notera arkivväggen murad av lecasten.*

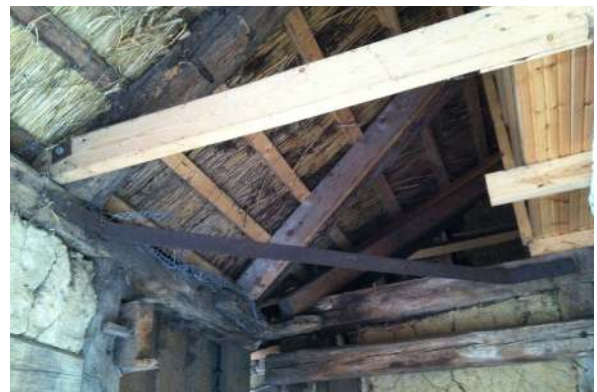
*Anslutning portalänga/lolänga utanför arkiven. Uppe till höger skymtar undersida av nytt mellanbjälklag.*

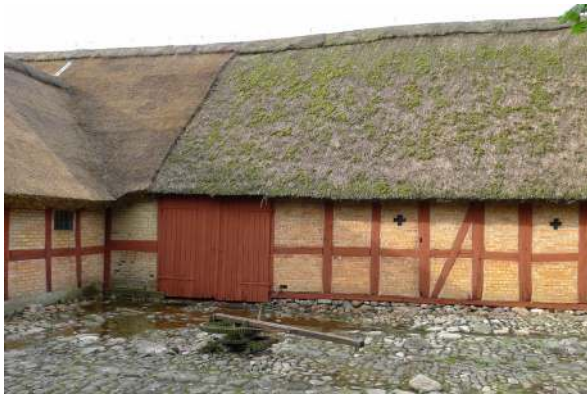
*Fasad mot gården i hörnet mot stalllängan. Vattnet samlas i hörnet efter regn. Porten är rötskadad i nederkant.*

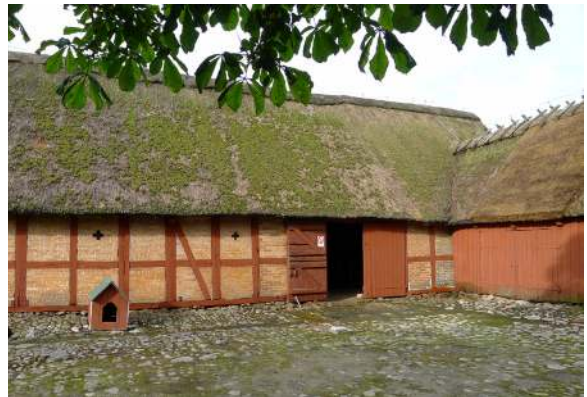
*Fasad mot gården. I hörnet mot portallängan är fotträt lagat. Taket är fortfarande täckt med vass.*

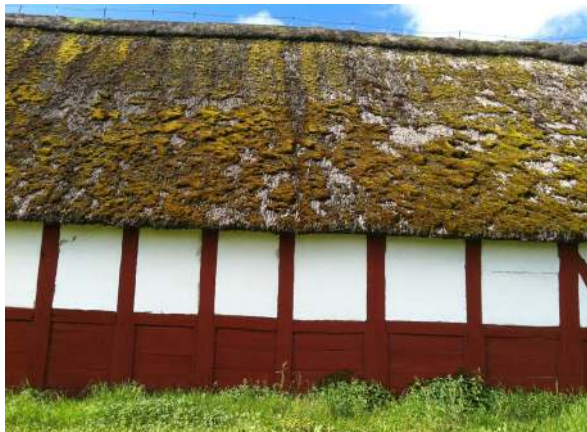
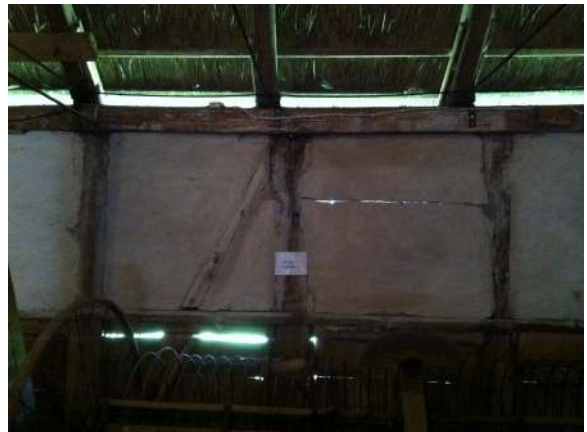
Ytterväggarna är delvis åtgärdade under de senaste tio åren, men måste fortsatt hållas under uppsikt. På norrsidan har putsen lagats i flera fack och hela konstruktionen stagats upp då väggen kalvar. Sprickanvisningar förekommer och måste hållas under uppsikt, se generella åtgärdsanvisningar "Murverk och puts". På gårdssidan in i hörnet mot portalängan har både fotträ och stolpe ilagats på ett riktigt sätt, se bild till höger. Nya skador i korsvirket som äventyrar bärigheten åtgärdas enligt samma metod.

*Fasad mot norr. Genomgående spricka i putsen utifrån...*

*respektive inifrån.*

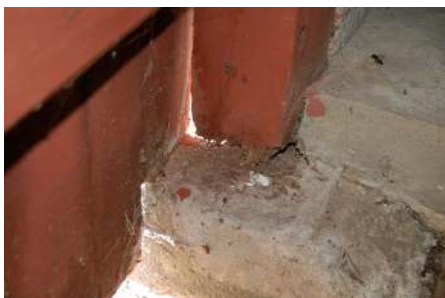
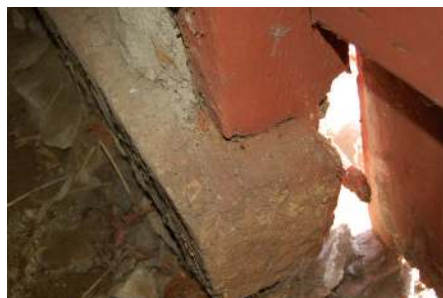
Mot gården är den västra porten rötskadad i nederkant. Skadan är inte så omfattande att åtgärd omedelbart är nödvändig. Om skadan förvärras se generella åtgärdsanvisningar "Snickerier och panel". Stolpar i vilka porten är upphängd är skadade och saknar nästan kontakt med den onödigt långt framdragna betongsockeln. Bör åtgärdas snarast genom att stolparna skarvas på nedåt.

*Västra porten mot gården med stolpar som har dålig kontakt med underlaget.*

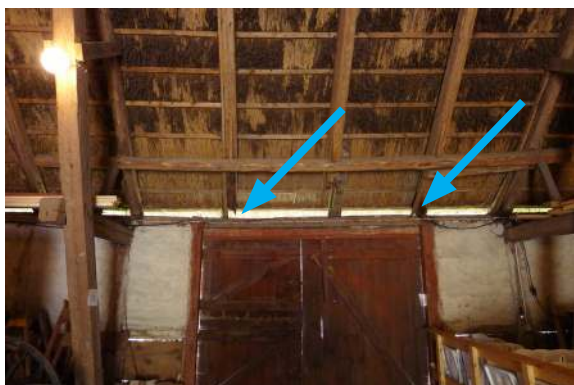
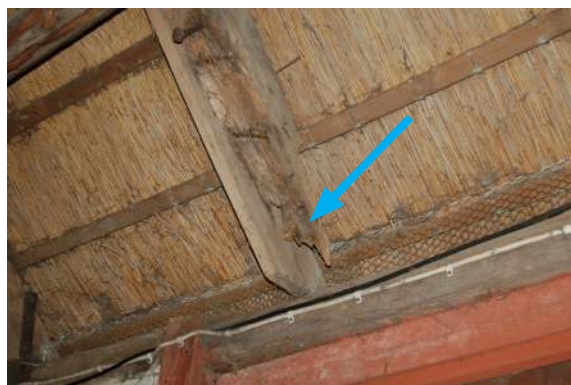
Upplag har på flera ställen mist sin funktion. Flera högben är rötskadade, ibland är de påskurvade på ett icke förtroendeingivande och fackmässigt sätt. Avhuggna och skarvade högben över porten mot norr. Den förstärkning som är gjord med hjälp av dragstag i den västra delen måste kontrolleras årligen. En konstruktör med vana och sinne för äldre timmerkonstruktioner bör anlitas för genomgång med syfte dels att säkra konstruktionerna och dels för att åtgärderna skall utföras på ett fackmannamässigt sätt.

*Två högben över norra porten saknar direktkontakt med lejden på grund av kraftiga rötskador. Lagningarna är gjorda på ett "provisoriskt" icke konstruktivt och antikvariskt riktigt sätt. Detta bör göras om enligt generella åtgärdsanvisningar "Träkonstruktioner". Till höger: Detalj vänstra högbenet.*

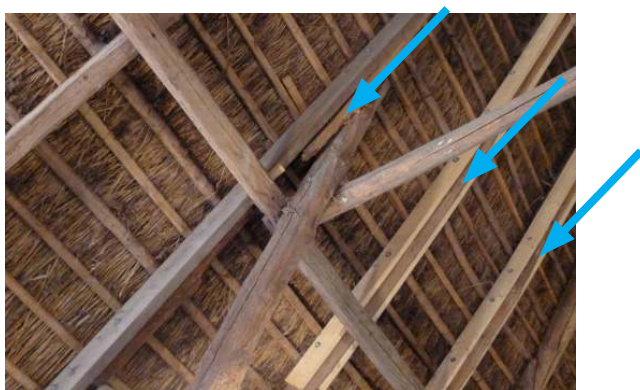
*På bilden syns tre lagade högben.*

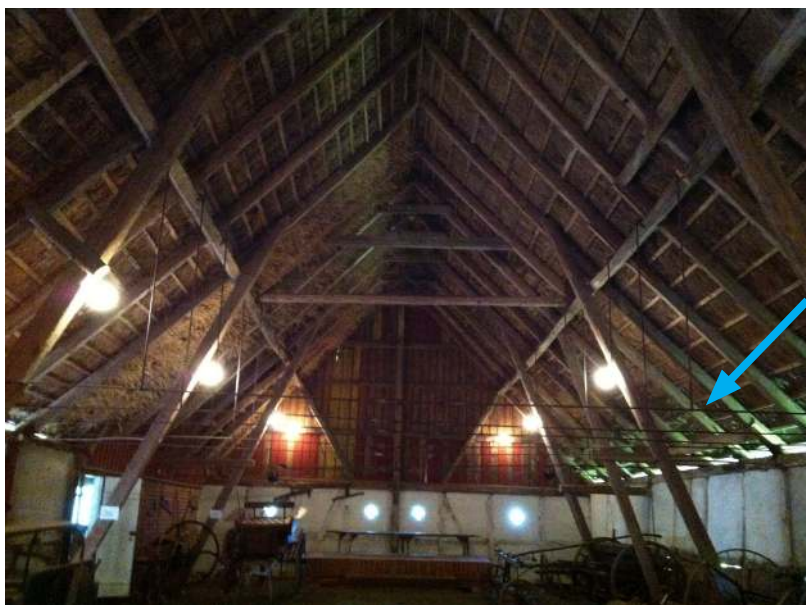
*Förstärkning med hjälp av dragstag.*

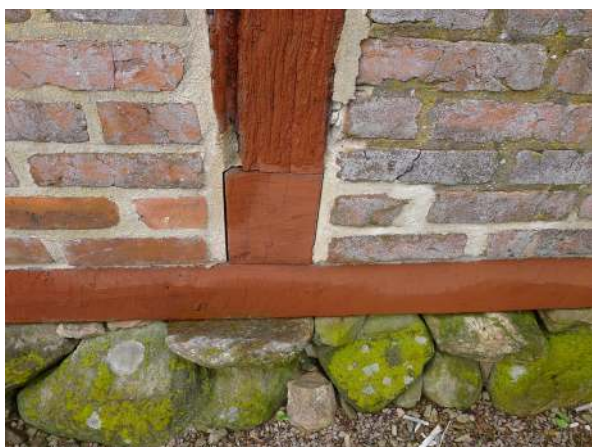
Väl utförd lagning på stallängans södra gavel.

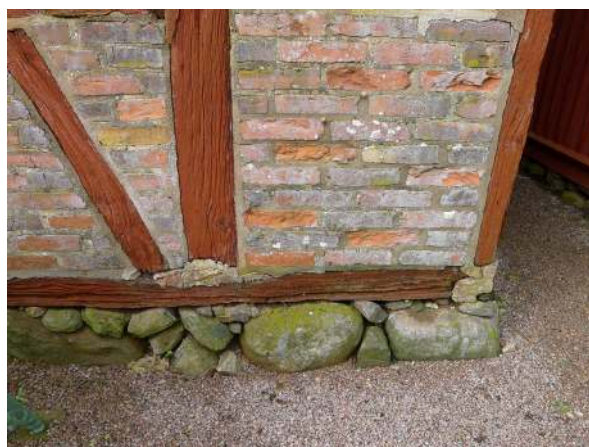
Kvarstående skador på stallängans södra gavel.

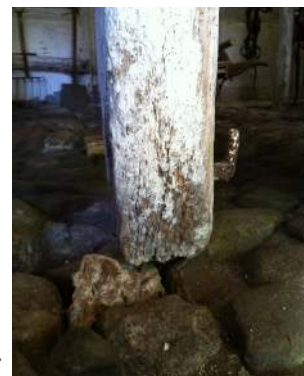
Rötskadad stolpe i stall.

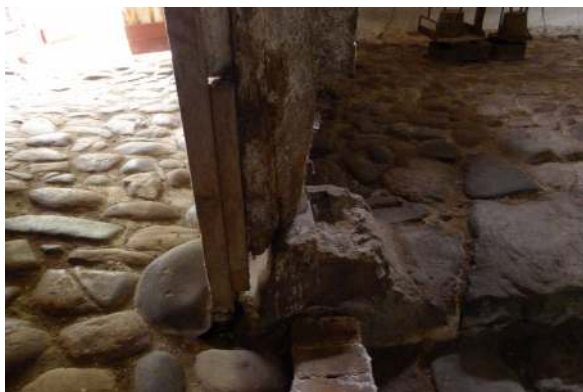
Ej fungerande lagning på bärande stolpe i häststallet.

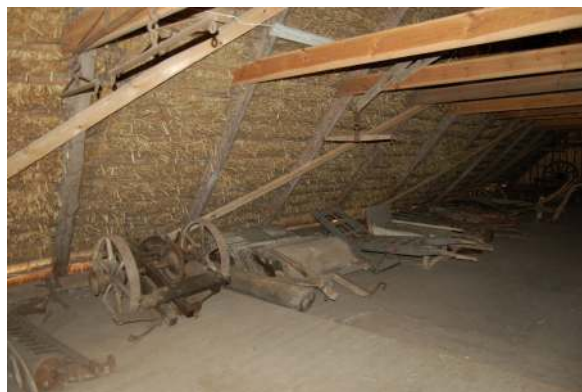
Tunga redskap på vind belastar mellanbjälklag.

När konstruktör inspekterar takkonstruktionerna, se generella åtgärdsanvisningar, bör denne också inspektera stallängans mellanbjälklagskonstruktion.

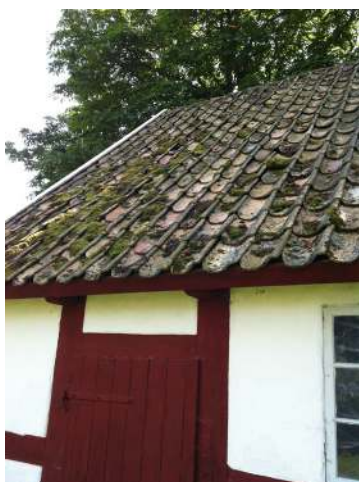
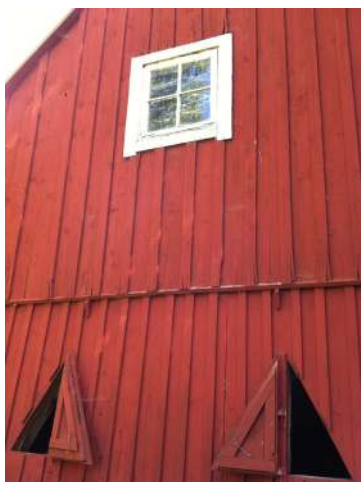
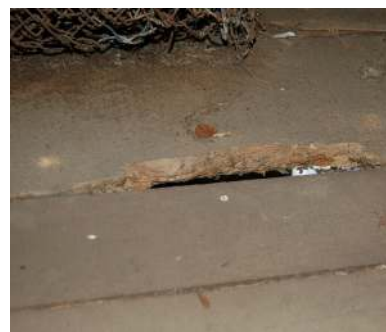
T v : Mossa och trasiga takpannor.  
Mitten: Fönster med flagnande färg.  
T h: Insektsangripen golvbräda.

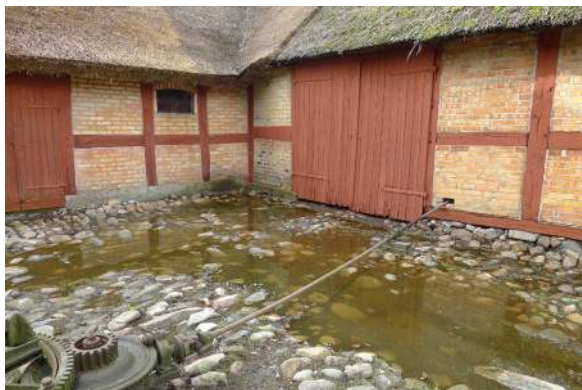
*Vattenansamling i hörnet av lolängan och stallängan på grund av deformationer i ränndalarna.*

På innergården blir man tvungen att lägga om kullerstenen på vissa delar för att vattenavrinningen skall fungera som den är tänkt. Även avloppen måste kontrolleras. Förutom att byggnaderna skadas gynnar kvarstående vatten markväxtlighet, varför det blir svårare att hålla kullerstensbeläggningen ren.

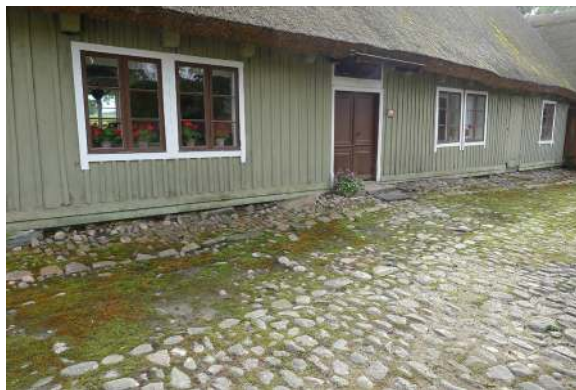
*Dålig avrinning på grund av organiskt material i rännan.*

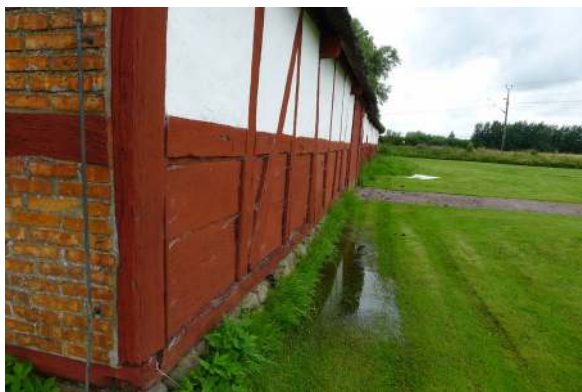
*Vattenansamlingar norr om lolängan.*

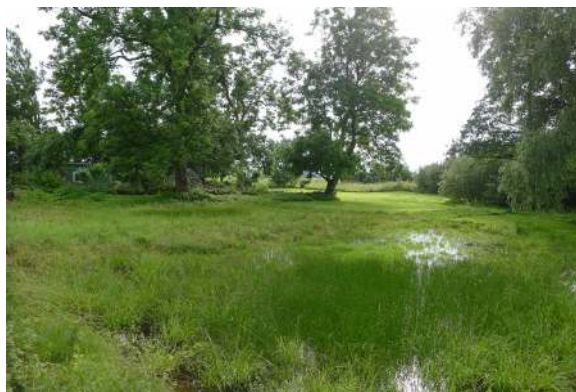
*Vattensjuk mark mellan stallänga och damm.*

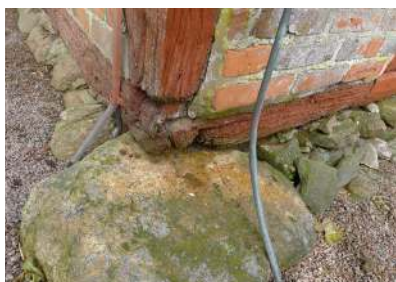
Skadad knutpunkt.

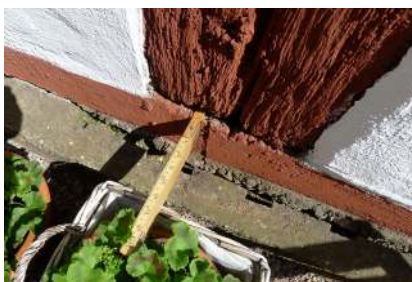
Stolpe mot betong rötskadad.

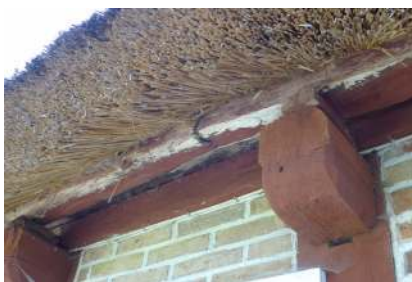
Skadad gesims.

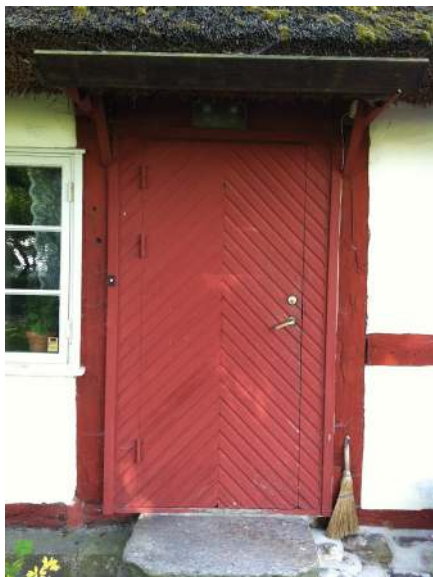
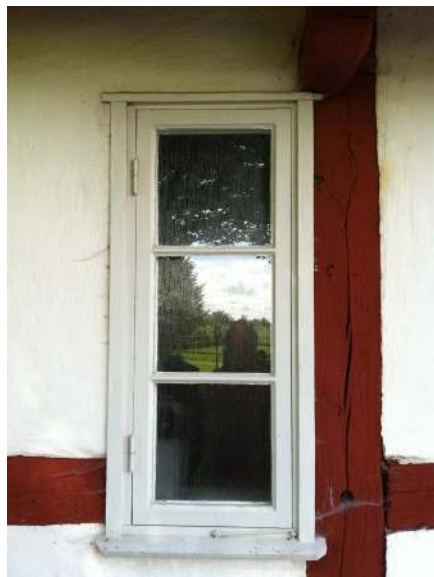
*Det första som möter besökaren är bland annat en modern entrédörr och ett fönster med råglas i portalängans bostad. Risken med detta är att man inte förstår vilken välbevarad gård man kommit till.*

*Dörren med smal fiskbenspanel bör bytas tillbaka till en pardörr med utseende enligt äldre fotografi. Råglaset i fönstret bör bytas mot klarglas.*

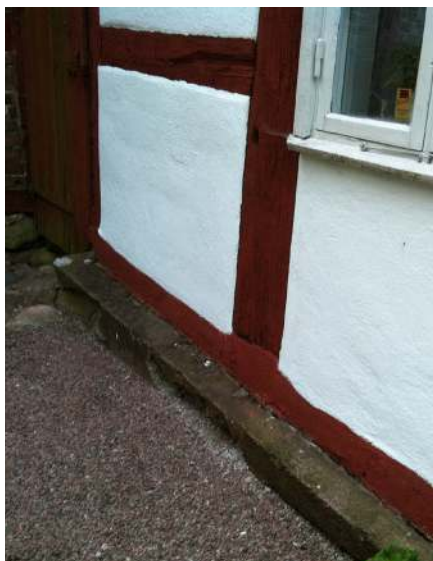
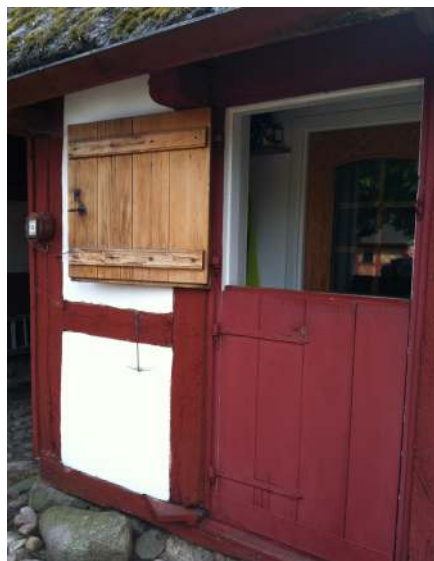
*Gjuten, utkragande sockel på portalängan ger fel uppfattning om äldre byggnadssätt.*

*Den blanka klarlacken på halvdörrens insida är helt främmande.*

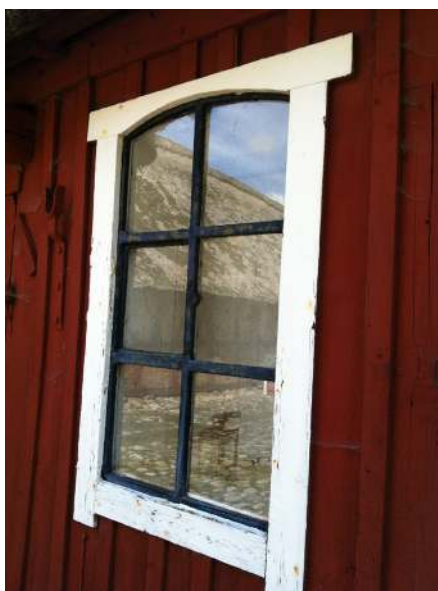
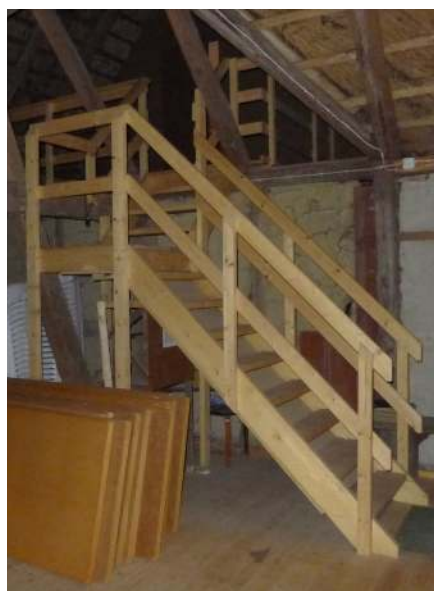
*Gjutjärnsfönstren på portalängan är ett nytillskott som känns främmande med tanke på den ursprungliga användningen av huset. Även storleken och utformningen av foder är främmande. Som första åtgärd bör fodren avlägsnas, men även själva fönstren borde bytas ut.*

*Räcken och trappa till kontoret ovanpå arkivdelen kunde ha ägnats större omsorg vid detaljutformningen.*
