# JÖNS JONSGÅRDEN

Signestorp 5:21 - Kattarps socken, Helsingborgs kommun

## VÅRD - OCH UNDERHÅLLSPLAN 2012

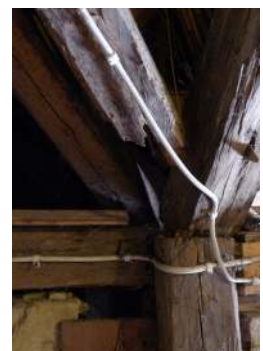
*Samma anslutning  
som ovan sedd från logen.*
