# JÖNS JONSGÅRDEN

Signestorp 5:21 - Kattarps socken, Helsingborgs kommun

## VÅRD - OCH UNDERHÅLLSPLAN 2012

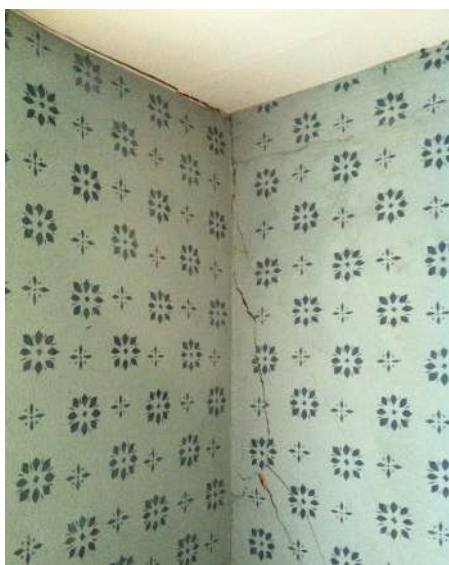
Smärre puttskador och sprickor hålls under uppsikt. Se speciellt fruns kammare. Beträffande åtgärder se generella åtgärdsanvisningar "Murverk och puts".

*Puttskador i fruns kammare.*

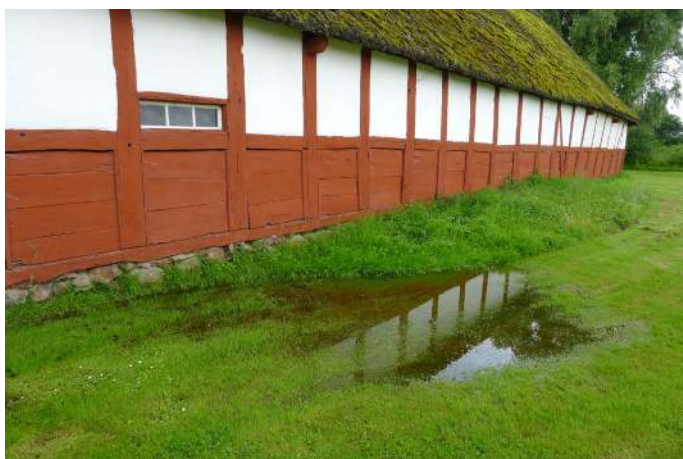
Området utanför norra långsidan är vattensjukt. För att inte riskera sättningar i konstruktionen skall marken dräneras. Dräneringen bör placeras så nära byggnaden som möjligt, så att takavvattningen kan tas om hand. Dräneringsledningen placeras så lågt som möjligt, men aldrig lägre än grundens lägsta nivå. Markytan de närmaste metrarna utmed fasaden skall ges ett fall från huset. Vegetation bör fortsatt hållas borta närmast fasaderna. Se vidare i avsnittet om utemiljö.

Vid besiktningsstillfället stod vatten på flera ställen in mot grunden. Vegetationen är svår att hålla efter på grund av den vattensjuka marken.

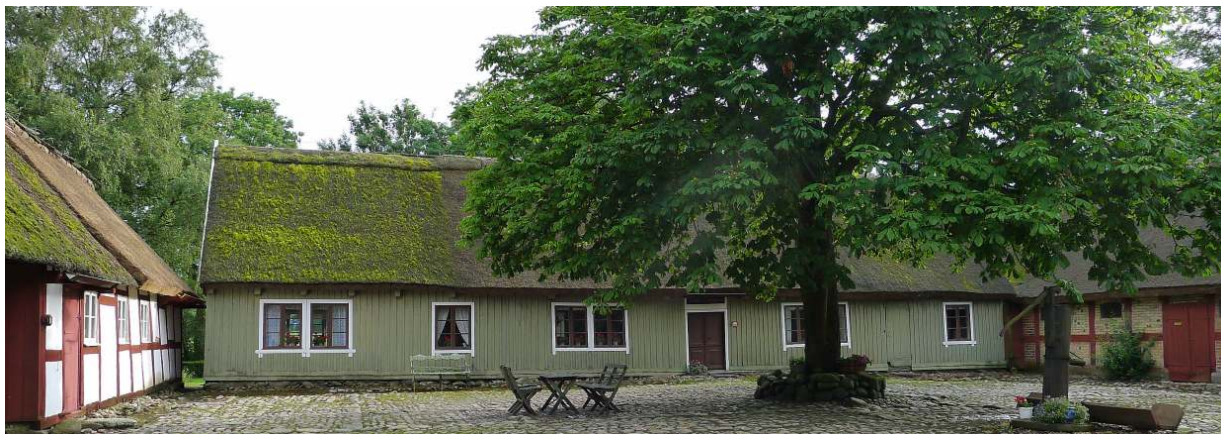
På innergården finns ett vårdträd, en kastanj, och marken är belagd med kullersten i ett rutmönster. Nedsänkta stråk för vattenavrinning löper c:a en meter utanför fasaderna. På rörelser i marken fungerar inte dessa som det var tänkt. Vid regn samlas vatten på ett par ställen och rinner inte undan.

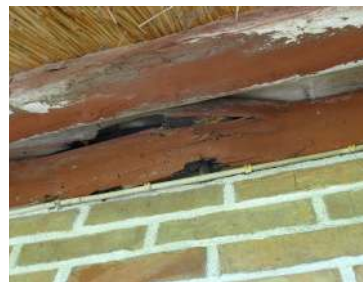
Skadad lejd.

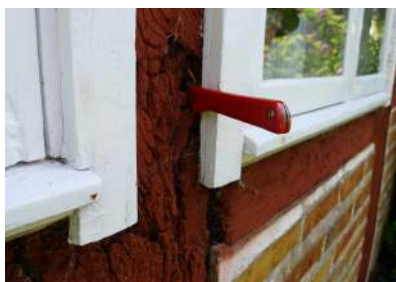
Skadad stolpe.

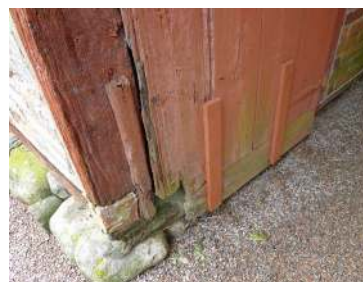
Skadad knutpunkt.
